高雄市政府 函

主旨：檢送112年12月13日召開「高雄市政府公有樹木修剪維護諮詢會」第4屆第1次會議紀錄1份，請查照。

「高雄市政府公有樹木修剪維護諮詢會」
第 4 屆第 1 次會議紀錄

因應輕軌通車，瓶頸路口改善計畫-

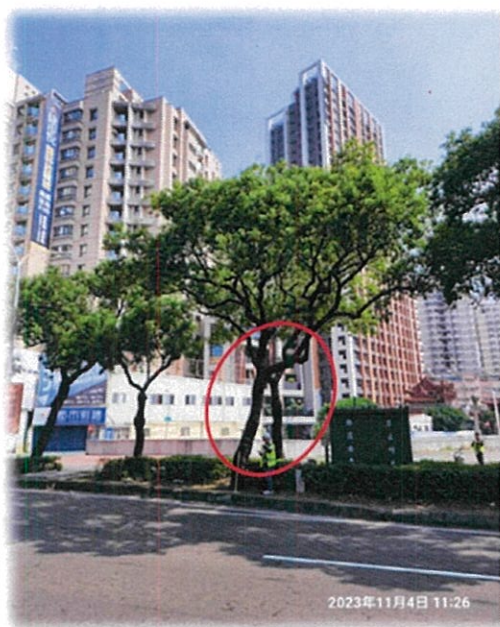
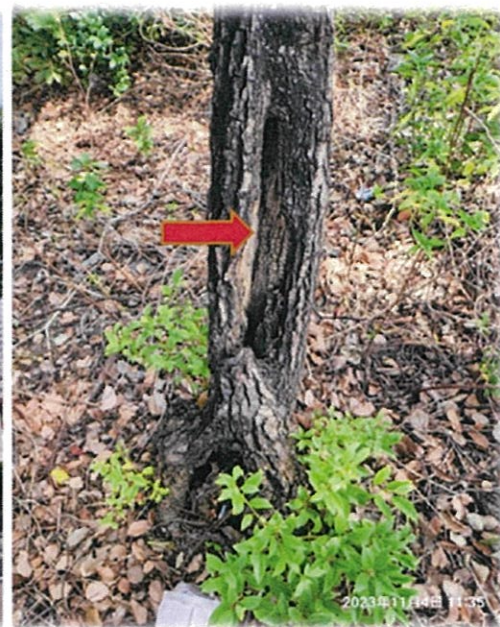
民族路及建工路口
樹木結構缺陷與樹型不良

依據地景樹木評估委員會 CTLA 10th 評估法 (ISA, 2019) 樹木現況評估 (健康 + 結構 + 樹型)

15-13=優, 12-10=一般 (逆境), 9-7=差 (衰退), 6-4=很差 (傷害), 小於 3=接近枯死

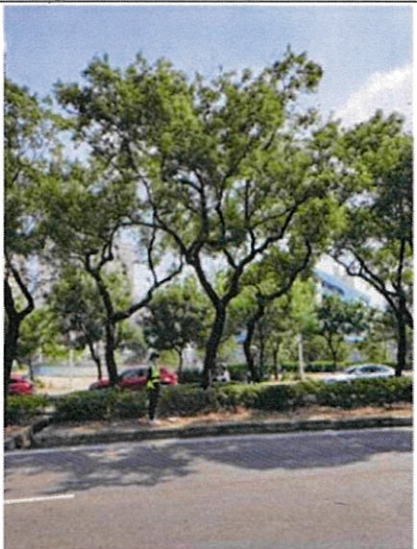
基本資料		編號	樹種	位置	樹高(m)	胸高直徑(cm)
		MZR010	樟樹	民族路及建工路口	10	31.7
第一階段 目視評估		缺陷部位	主幹	樹木全景照		檢測部位缺陷照
		缺陷等級	3

缺陷部位 幾何形狀	主幹腫脹			
第二階段 詳細 檢測	儀器 部位	鑽孔阻抗儀				
	根與根冠					
	主幹	V				
	骨架枝條					
	檢測部位尺寸	檢測高度(cm)	檢測直徑(cm)	檢測方向		
	170	35	北			
	幾何形狀	樹幹形狀異常膨大				
生物力學 結構分析	腐朽百分比(%)					
	35%					
	檢測結果描述	經儀器檢測樹木異常腫脹部位，內部明顯腐朽，支撐功能下降，且樹幹傾斜，容易發生崩塌，建議將其移除。				
最終分流	系					
減輕策略	移除					
		儀器檢測成果

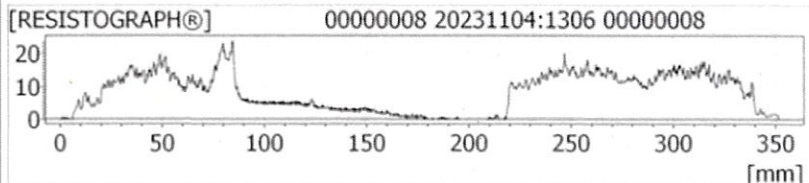
<p>[RESISTOGRAPH®] 00000008 20231104:1306 00000008</p> <p>0 10 20 30 40 50 60 70 80 90 100 150 200 250 300 350 [mm]</p>

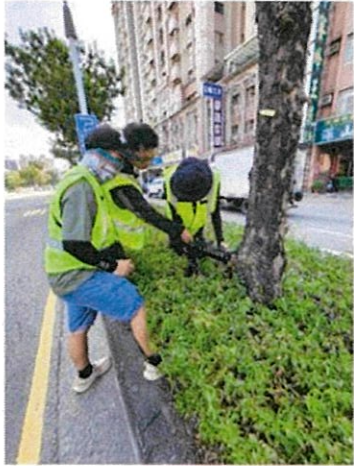
基本資料	編號	樹種		位置	樹高(m)	胸高直徑(cm)
	JR1R004	黃連木		九如路及大器路口	4.2	18.5
第一階段 目視評估	缺陷部位	主幹		樹木全景照	檢測部位缺陷照	
	缺陷等級	2				
	缺陷部位幾何形狀	主幹腐朽				
第二階段 詳細檢測	儀器 部位	鑽孔阻抗儀

根與根冠					
	主幹	V				
	骨架枝條					
	檢測部位 尺寸	檢測高度(cm)	檢測直徑(cm)	檢測方向		
		65	28.3	東		
幾何形狀	木材形狀異常膨大					
生物力學 結構分析	腐朽百分比(%)			儀器 檢測 成果

63%					
檢測結果描述	經儀器檢測樹木異常腫脹部位，內部明顯腐朽，因樹木生育地環境受限，導致樹木根系生長受限，建議將其移除。					
最終分道	差					
減輕策略	移除
