高雄市政府工務局

道路挖掘緊急搶修案件對於道路
管理之影響

提案單位：工務局道路挖掘管理中心

中華民國 107 年 6 月

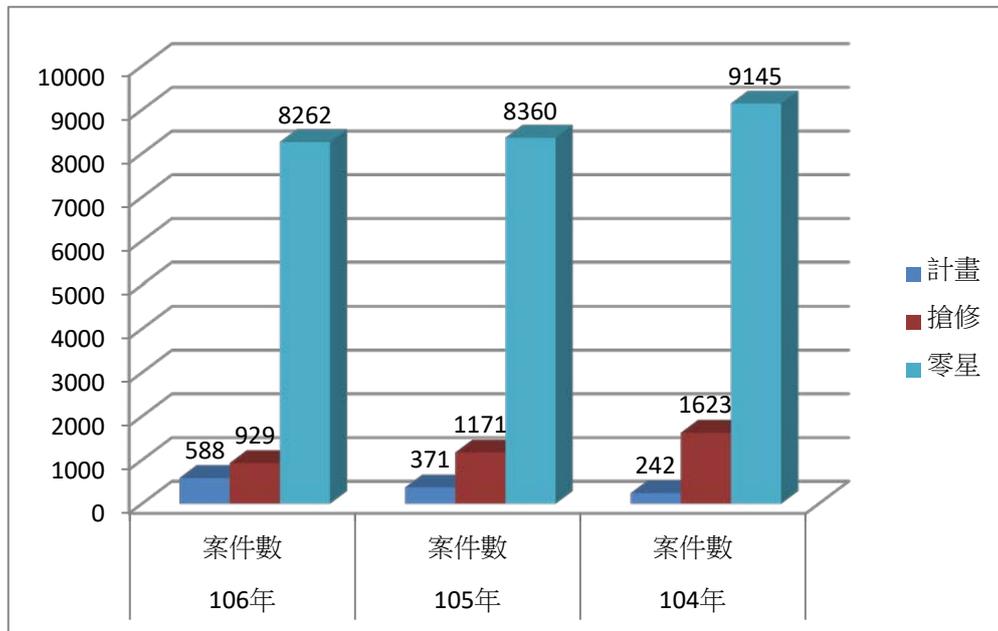
圖 2-1 近三年(104-106)高雄市核發道路挖掘許可證數量統計

現行道路挖掘系統對於挖掘案件之主要分類，可區分為零星挖掘案件、計畫性挖掘案件及搶修案件等三大類。案經統計近三年(104年至 106 年)已核發道路挖掘許可證案件數量，平均每一年約有 10,230 件，搶修案件所佔總案件數約 12%(約 1,241 件)，詳表 2-1 及圖 2-1。

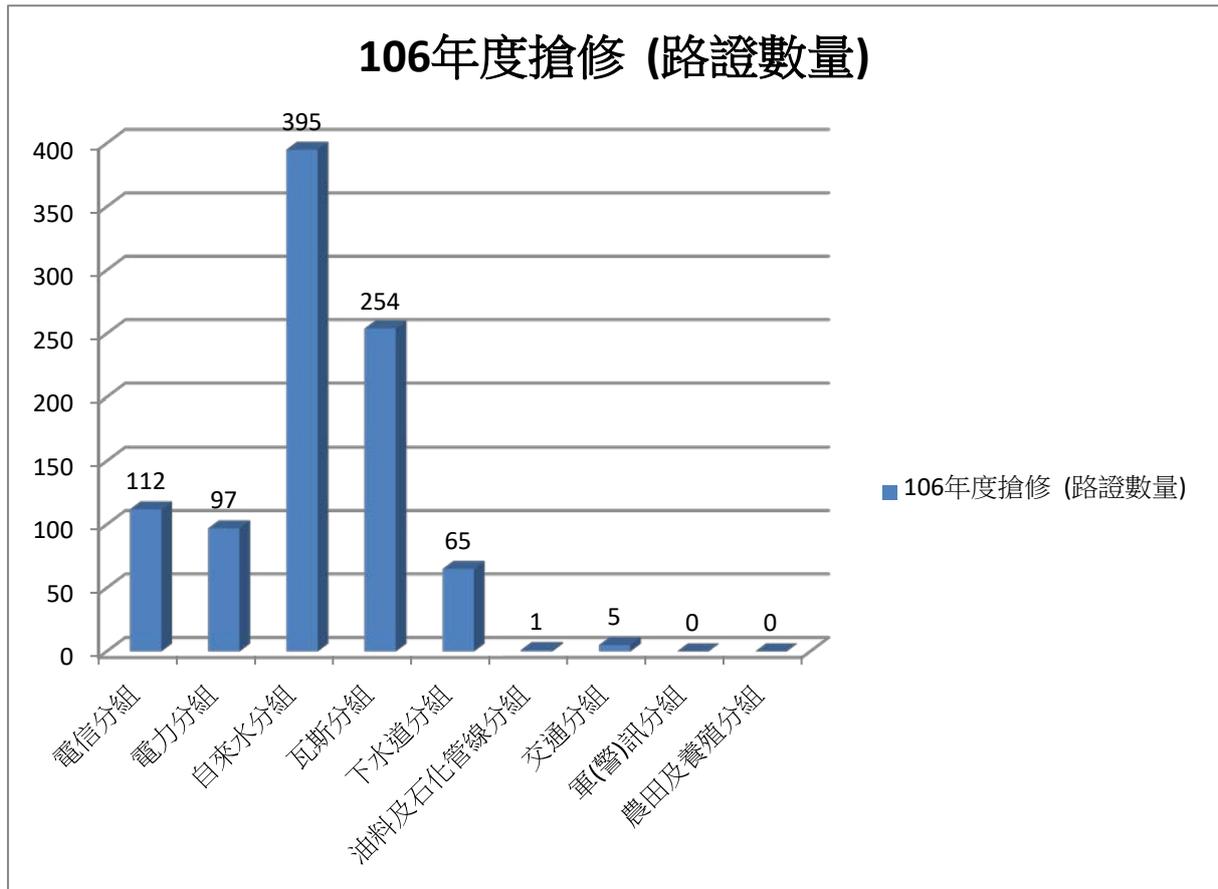
圖 3-1 106 年度搶修案件不同管線類型路證與工區數量統計圖

由表 3-1 與圖 3-1 與圖 3-2 得知，搶修案件次數最高的前 3 名，依序是自來水管線、瓦斯管線、電信管線。

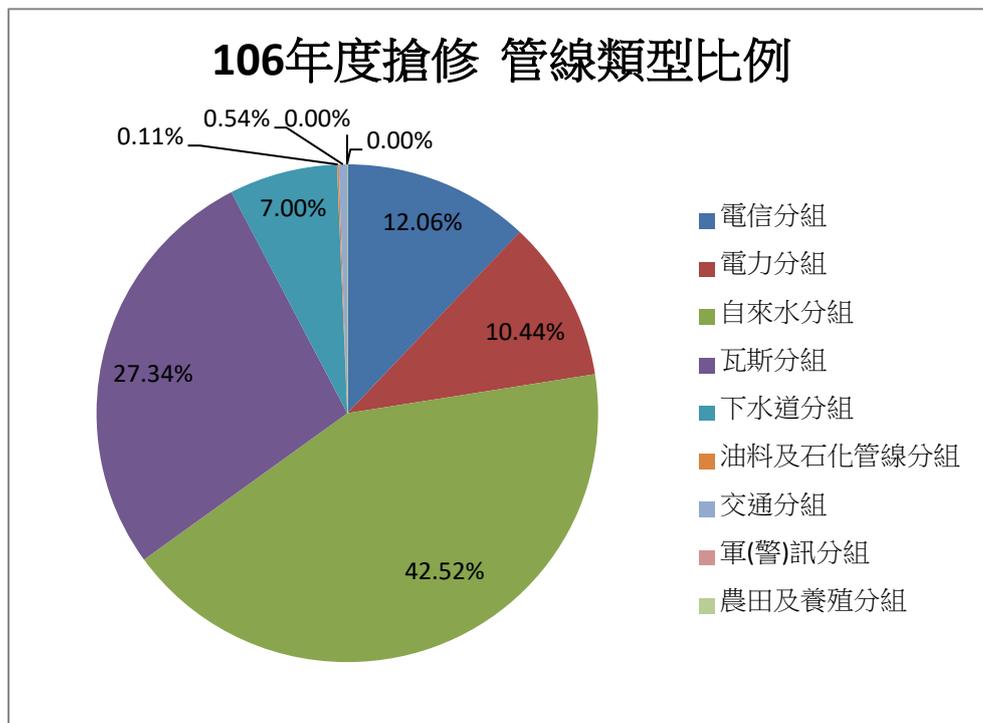
圖 3-2 106 年度搶修案件不同管線類型路證數量比例分析圖

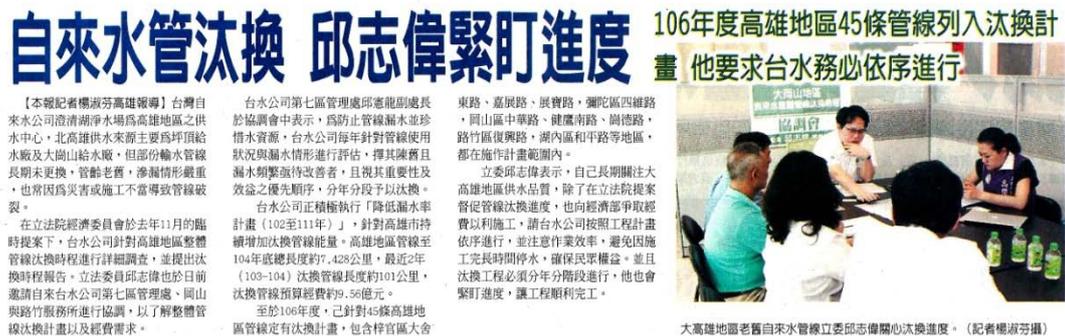
圖 3-3 高雄市自來水管汰換計畫(節錄自 106 年 5 月 10 日民眾日報)

尤其自來水管線搶修案件數量達 395 件，已佔全部搶修案件數量 42.52%，顯示高雄市自來水管線滲漏情形嚴重，自來水公司應該積極辦理自來水管汰換計畫或加強所屬管線維護作業，再進一步對照 106 年 5 月 10 日民眾日報所揭露訊息（詳圖 3-3），自來水公司亦表示部分輸水管線長期未更換、管齡老舊、滲漏情形嚴重或因施工不當導致管線破裂，正積極執行「降低漏水率計畫(102 年至 111 年)」，已針對高雄市持續增加汰換管線能量，得到實際數據印證。

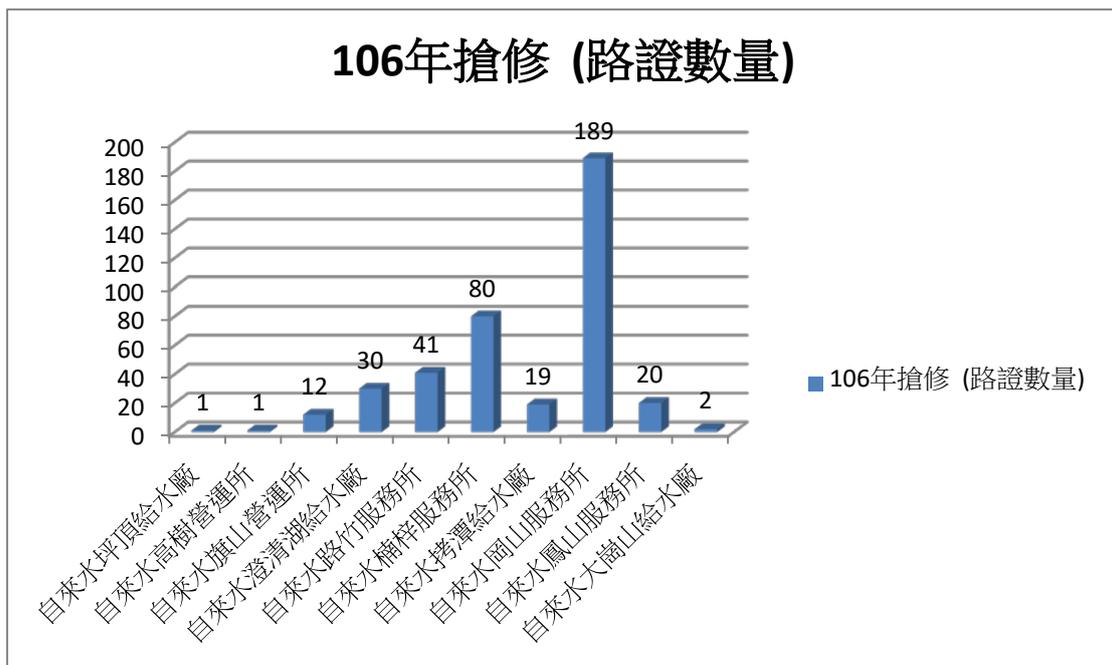
圖 3-4 自來水公司轄下各單位 106 年度搶修案件統計

其次從自來水管線搶修案件數量達 395 件中，自來水公司第七區管理處轄下營運所、服務所與給水廠分別於 106 年所提出搶修案件數量統計如表 3-2 及圖 3-4 所示，尤其搶修案件數量佔前 3 名的單位依序是岡山服務所(47.85%)、楠梓服務所(20.25%)、路竹服務所(10.38%)，另依圖 3-5 自來水公司於 106 年度搶修案件工區分佈圖顯示，該公司搶修案件工區大都位於北高雄區域，顯示應加速該區域自來水管汰換速度。

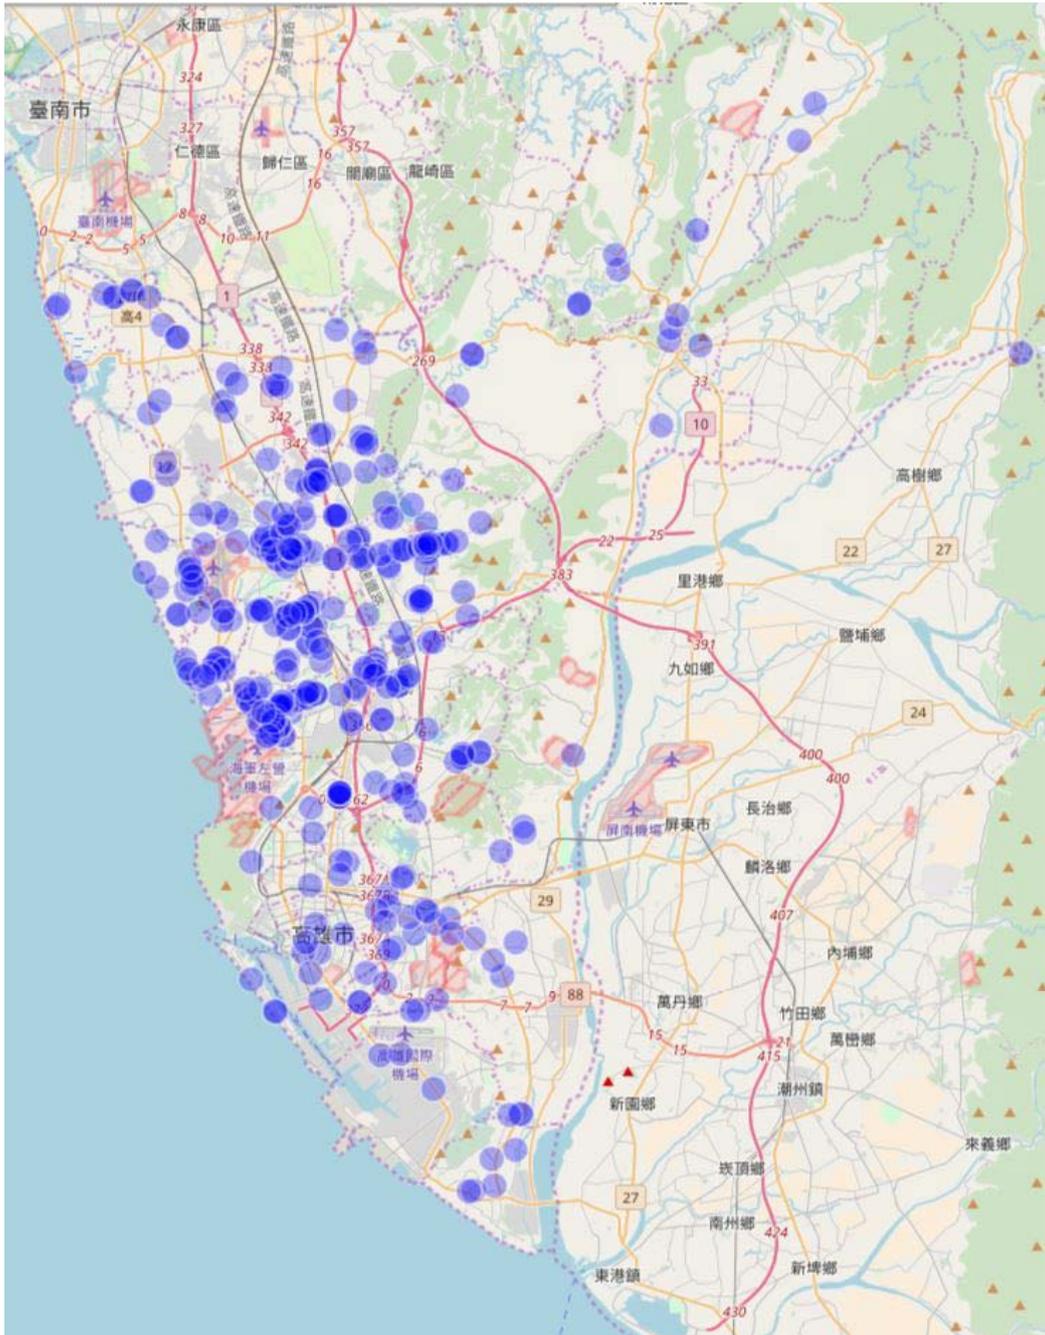
圖 3-5 自來水公司於 106 年度搶修案件工區分佈圖

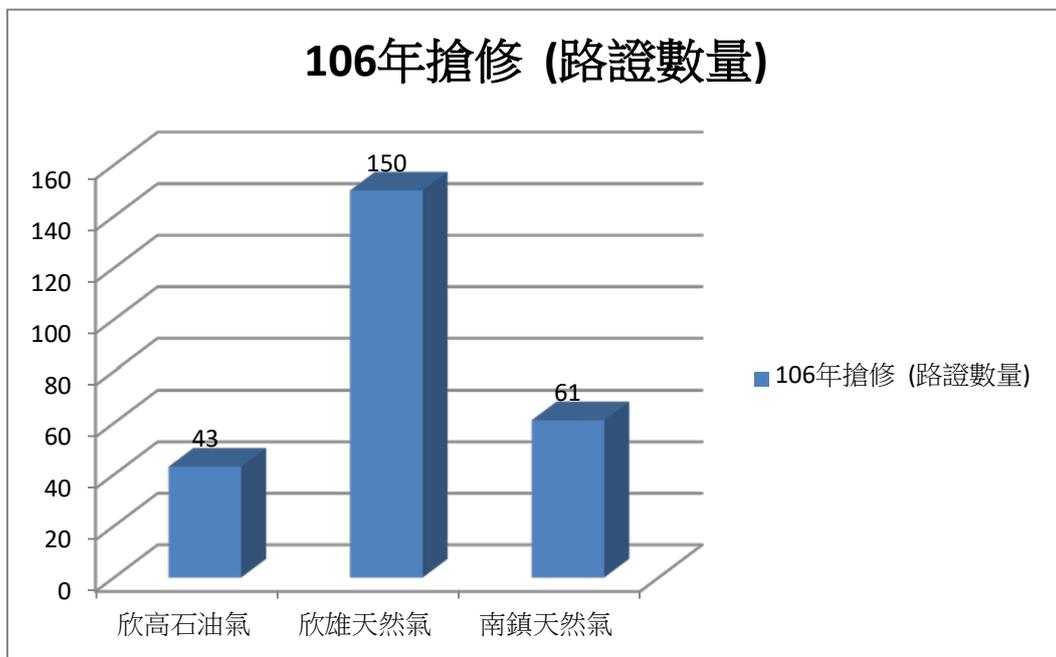
圖 3-6 瓦斯公司於 106 年度搶修案件數量統計圖

高雄市轄區內瓦斯公司計有欣高石油氣、欣雄天然氣與南鎮天然氣等三家瓦斯公司，這三家瓦斯公司於 106 年搶修案件共計 254 件，各家瓦斯公司搶修案件數量如表 3-3 與圖 3-6 所示，各案件其施工位置標繪於圖 3-6，由搶修案件工區分布情形，約略在南高雄區域(小港、前鎮、鳳山等行政區)較多。

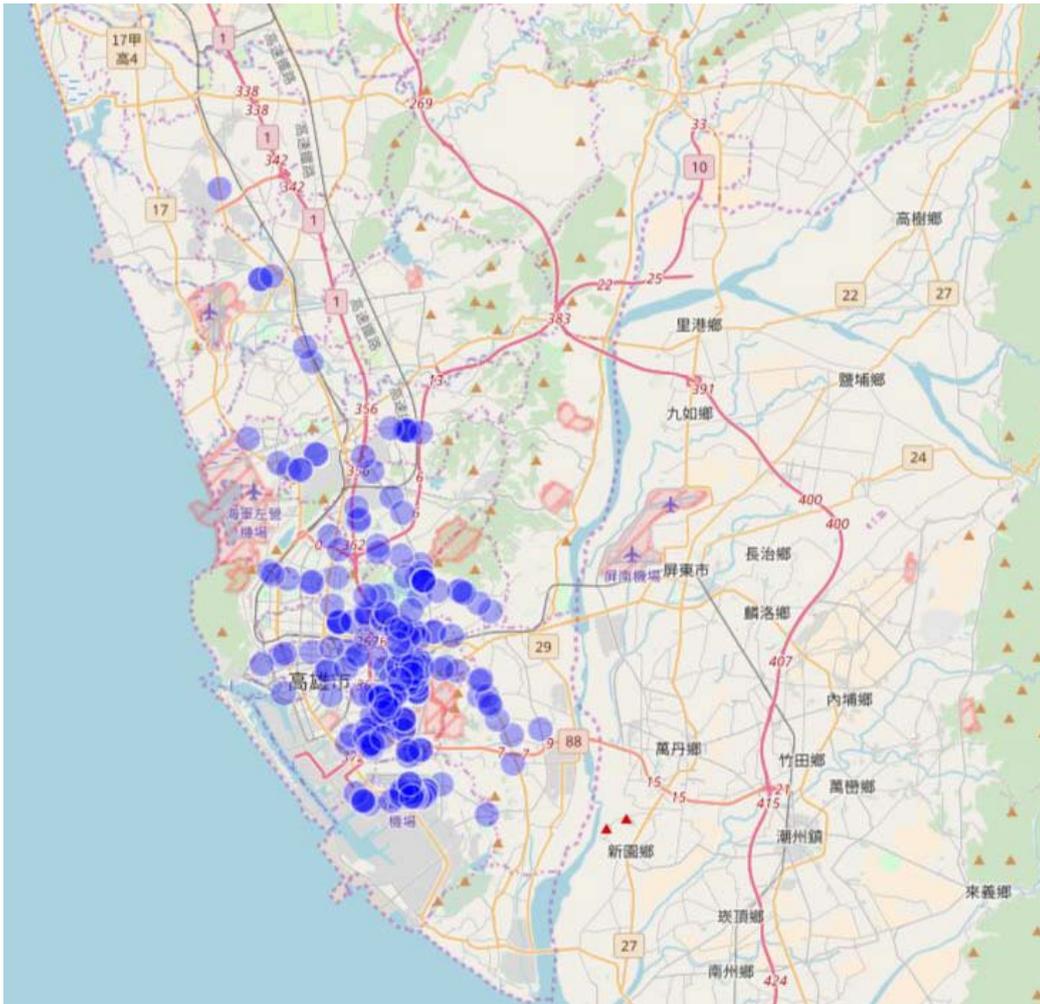
圖 3-7 瓦斯公司於 106 年度搶修案件工區分佈圖

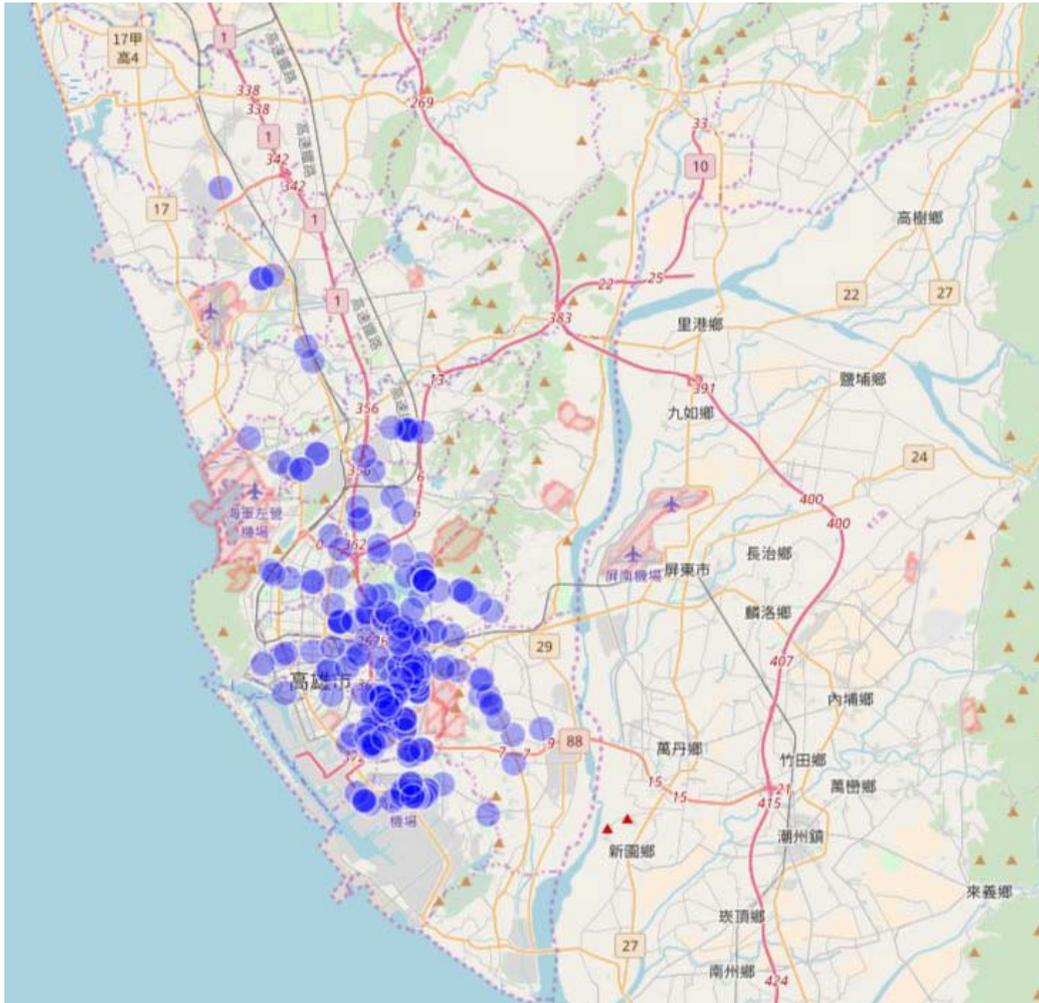
圖 3-8 電信公司於 106 年度搶修案件工區分佈圖

電信類管線搶修案件數量為 112 件，其中各家搶修案件數量詳如表 3-4，另外該 112 件搶修案件所在位置分佈情形如圖 3-8，由該分佈圖顯示，電信管線搶修案件大都集中在原高雄市行政區範圍居多，推測應與原高雄市區域電信纜線大都下地有關。
